## Interferenze

## Interferenze nell'alimentazione dovute al "crack" su MXL2, MXG ed MXS

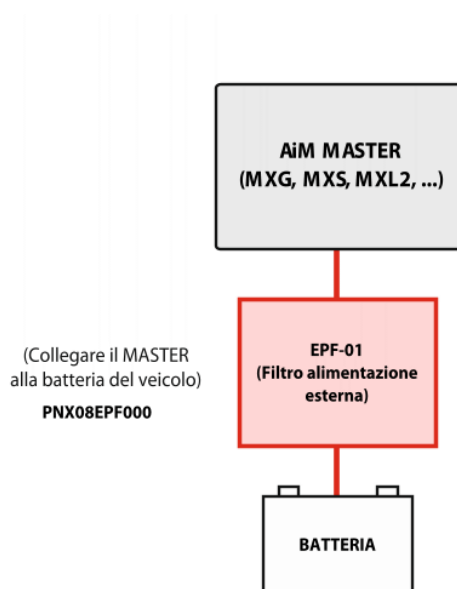
Al momento del cranco il dash si blocca.

Questo problema può verificarsi sui seguenti sistemi:

- **MXL2:** sino al SN 4302188
- **MXS:** sino al SN 450087
- **MXG:** sino al SN 4201217

Usare il filtro per alimentazione esterna EOF-01 codice prodotto: **X08EPF000**
